Enami-Codelco contamina las cascadas de Junín

Un informe de campo sobre los impactos de las actividades mineras en la Reserva Comunitaria de Junín

EL EQUIPO DE MONITOREO COMUNITARIO DE AGUA DE JUNÍN Y WILLIAM SACHER¹

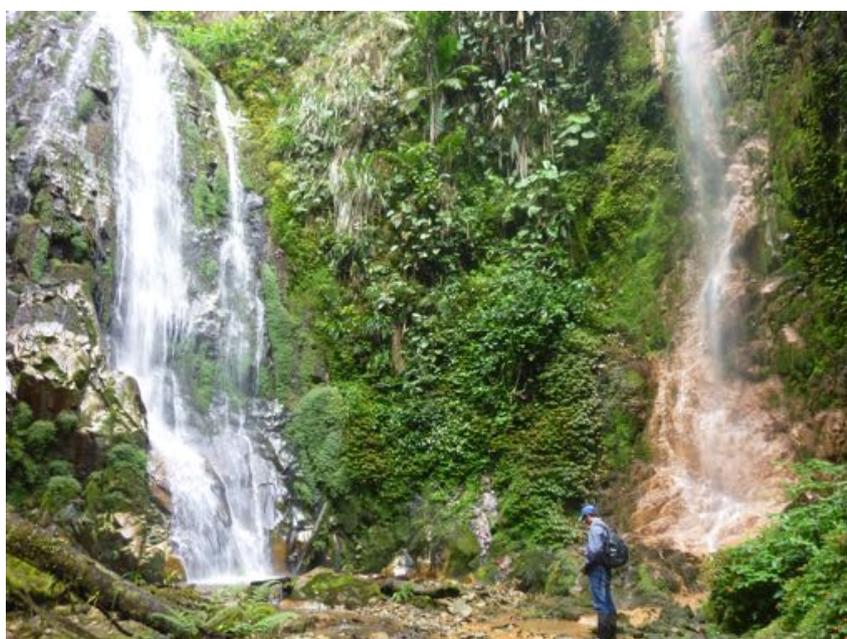
Contaminación en las cascadas Gemelas en la Reserva Comunitaria de Junín.

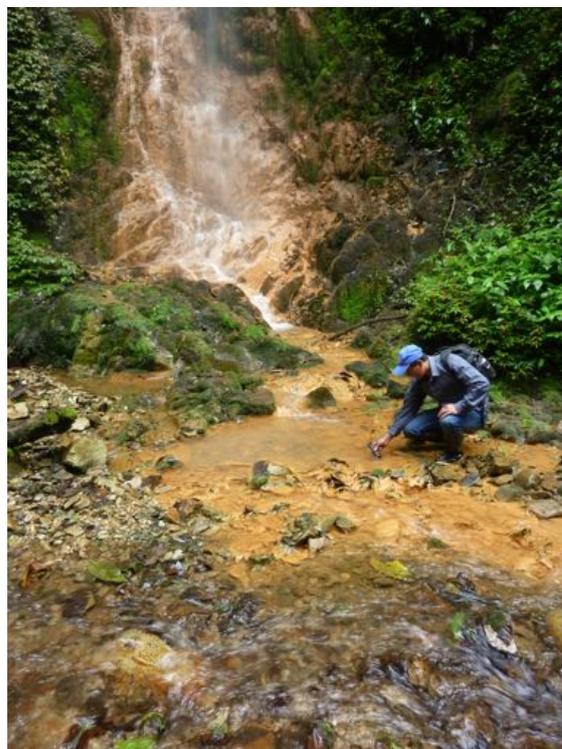
Foto 3: Monitoreo de aguas en la Gemela contaminada. Agosto de 2016.

La foto 3 muestra como sale el agua debajo de la cascada contaminada.

Emana un fuerte olor sulfuroso (a "huevo podrido") y el agua ha manchado totalmente las rocas y la vegetación aledaña. La contaminación de este contribuyente principal del río Junín implica una contaminación de todo el río, fuente de agua de la comunidad de Junín y otras comunidades aguas abajo. Las consecuencias de este tipo de contaminación pueden ser catastróficas para los ecosistemas acuáticos, los comuneros que se bañan en esta agua y el ganado que la bebe.

Las mediciones realizadas durante nuestro monitoreo de agua mostraron resultados que podrían llevarnos a concluir que hay contaminación por materiales en suspensión (medimos un valor de conductividad 20 veces mayor a los valores usualmente encontrados en la zona). Contradiciendo estos datos -según testimonios de varios moradores-, la dirección de relaciones comunitarias de la Enami-Codelco ha afirmado en varias circunstancias que realiza sus trabajos con los mejores estándares, para no interferir con el turismo en la zona...

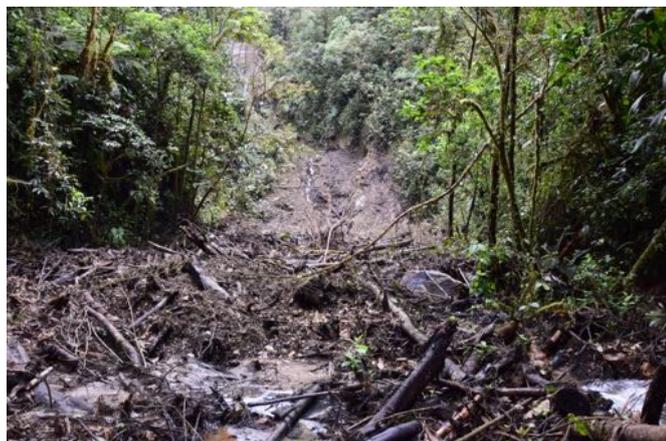
Foto 4: Vista del derrumbe en la microcuenca del Velo de la Novia. Abril de 2016.

Las fotos siguientes (4,5 y 6) muestran otros horrores constatados en las últimas visitas a la Reserva. En la parte alta de la microcuenca de otra cascada famosa de la Reserva, la del Velo de la Novia, la Enami-Codelco no cuidó la estabilidad de las vertientes en las cuales intervino y provocó un derrumbe -probablemente de cientos de toneladas de roca y suelos- que destruyó totalmente el lecho en esta parte de la microcuenca. La foto 4 muestra el derrumbe en cuestión.

Adicionalmente, el derrumbe tuvo lugar en un sitio donde se encontraba un antiguo pozo de perforación de la empresa japonesa Bishimetals, que realizó trabajos de exploración en la zona en los años 1990s. La fuerza del derrumbe muy probablemente destapó este antiguo pozo,

de tal modo que ahora está brotando agua contaminada, la cual se mezcla continuamente con los sedimentos orgánicos desplazados.

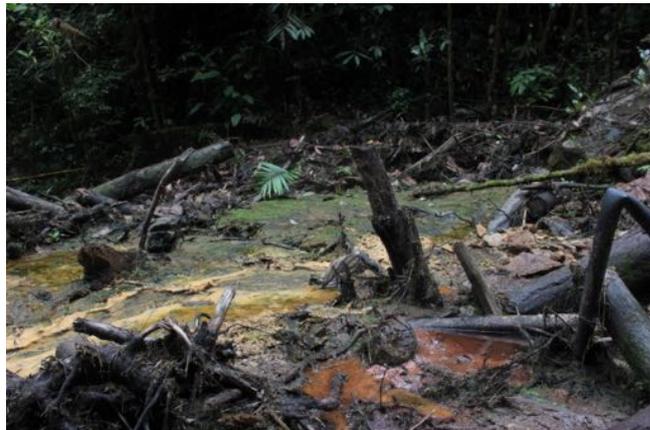
Foto 5: Contaminaciones en la microcuenca de la cascada Velo de la Novia. Agosto de 2016.

El resultado es un paisaje de desolación en el corazón de la Reserva Comunitaria de Junín, como lo muestran las fotos 5 y 6.

Se puede ver una serie de colores vivos, desde el amarillo hasta el marrón, probablemente provocados por la contaminación con sedimentos y aguas contaminadas del antiguo pozo reabierto. En varios charcos contaminados, pudimos constatar la presencia de burbujas, probablemente debidos a emanaciones de vapor de azufre, lo que explicaría el fuerte olor que permanece en el sitio.
